Informe sobre la viabilidad de la rehabilitación y  
posibles usos de la Antigua Cárcel de la Torre

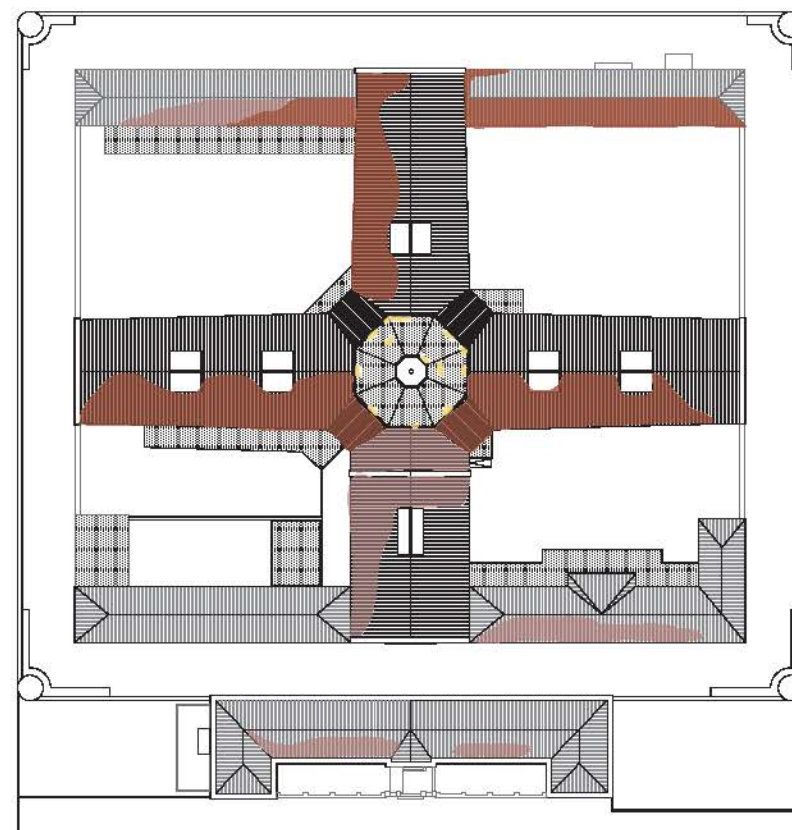
### Estado de conservación

en ambientes marinos. Otra de las principales causas de lesiones es la falta de mantenimiento, lo cual ha desembocado en una colonización por organismos vegetales (gramíneas) de las cubiertas, así como la oxidación de los numerosos enrejados metálicos de las fachadas.

En lo referente a las lesiones existentes, una gran parte de las mismas son a causa del agua, tanto de la lluvia y los temporales, como las humedades por capilaridad debido al elevado nivel freático y los cloruros dominantes

- Reparación y sustitución de parte de las cubiertas, tanto del tejado como de los sistemas de evacuación de agua
- Limpieza del interior así como eliminación de los falsos techos de escayola dañados
- Reparación y sustitución de ventanas, como paso previo a mejorar el clima interno de las instalaciones
