Informe sobre la viabilidad de la rehabilitación y  
posibles usos de la Antigua Cárcel de la Torre

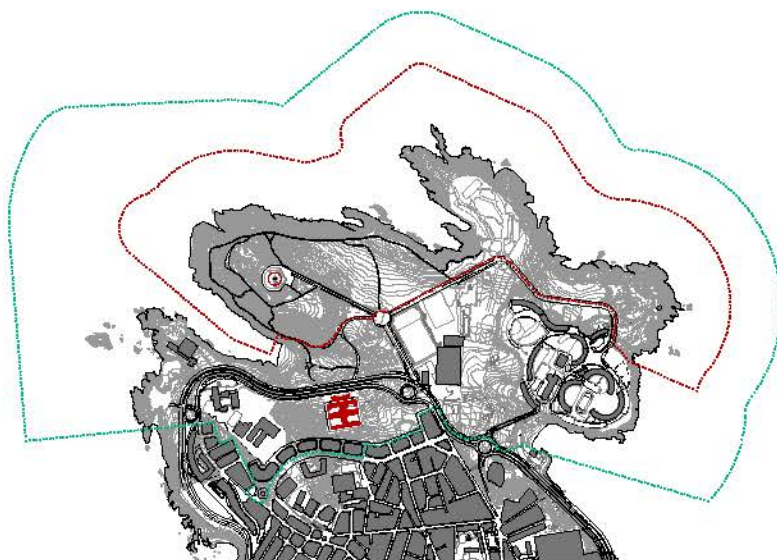
El edificio está protegido, y el coste de las obras de conservación (ya no de reforma) es significativo

en ambientes marinos. Otra de las principales causas de lesiones es la falta de mantenimiento, lo cual ha desembocado en una colonización por organismos vegetales (gramíneas) de las cubiertas, así como la oxidación de los numerosos enrejados metálicos de las fachadas.

En lo referente a las lesiones existentes, una gran parte de las mismas son a causa del agua, tanto de la lluvia y los temporales, como las humedades por capilaridad debido al elevado nivel freático y los cloruros dominantes

- Reparación y sustitución de parte de las cubiertas, tanto del tejado como de los sistemas de evacuación de agua
- Limpieza del interior así como eliminación de los falsos techos de escayola dañados
- Reparación y sustitución de ventanas, como paso previo a mejorar el clima interno de las instalaciones
